**WBAUF31010PR37511**

## Zustandsbericht

Besichtigungsdatum: 05.03.2022  
**Protokoll-Nummer: 23529077**  
Erstellt durch: Dirk Steinberg  
Besichtigt durch: Dirk Steinberg  
Anlieferungsdatum: 06.03.2022

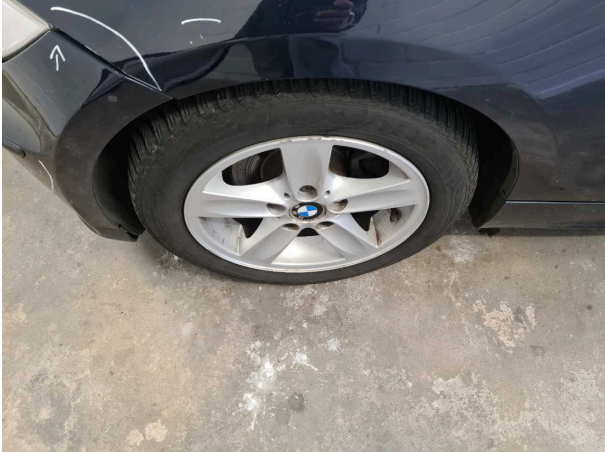
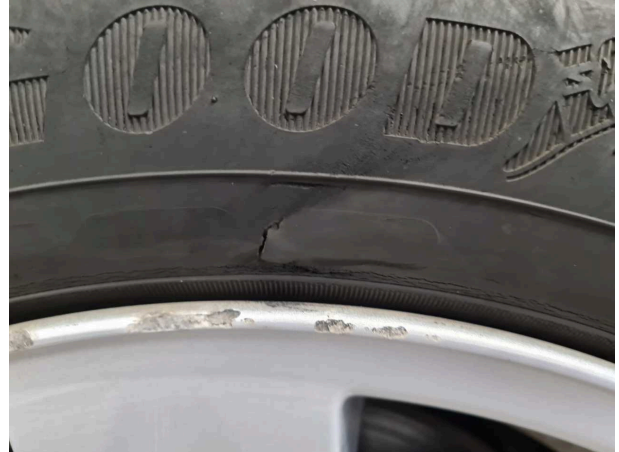
**Beschädigung #1:** Rad/Reifen: Reifen vorn links - gebrochen / gerissen - -

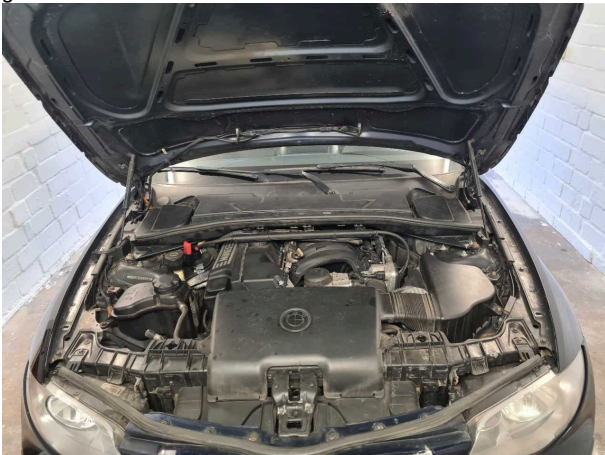
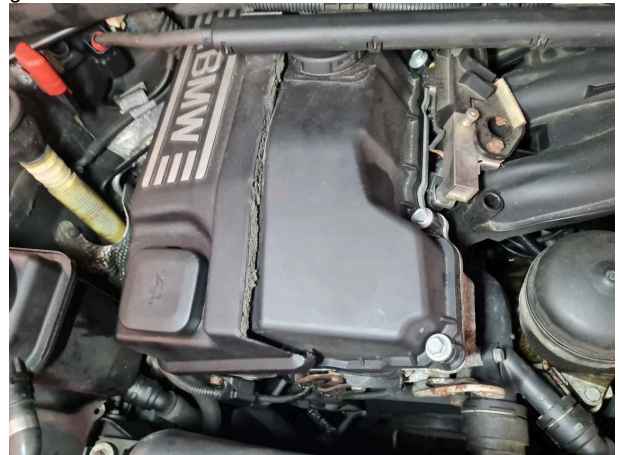
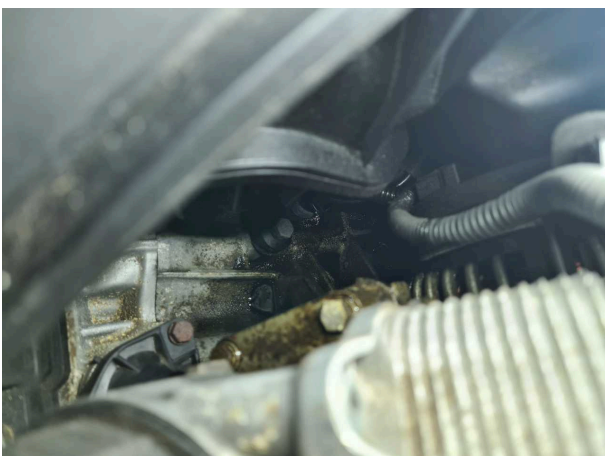
**Beschädigung #2:** Motor: Motor (Leichter Ölverlust) - undicht - -

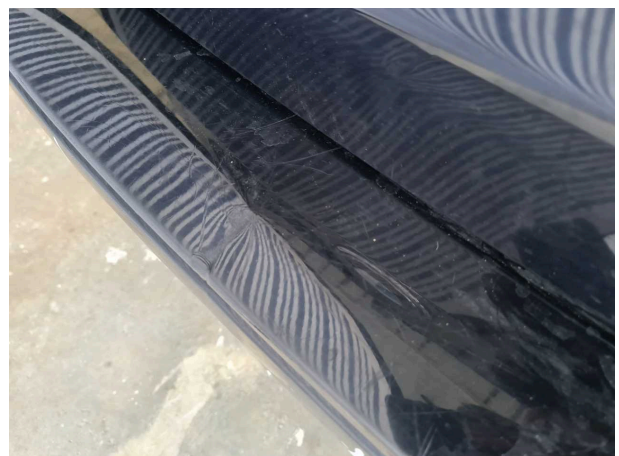
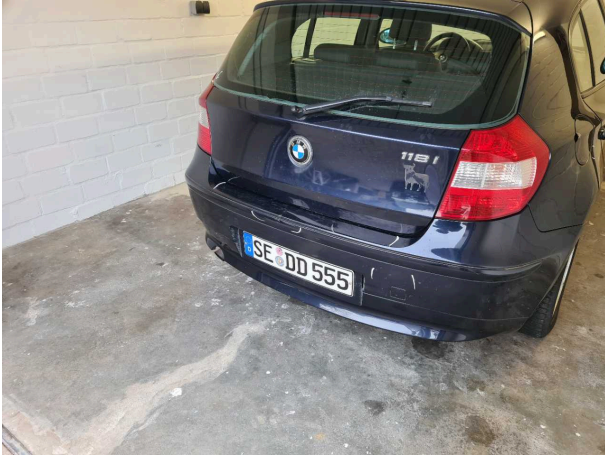
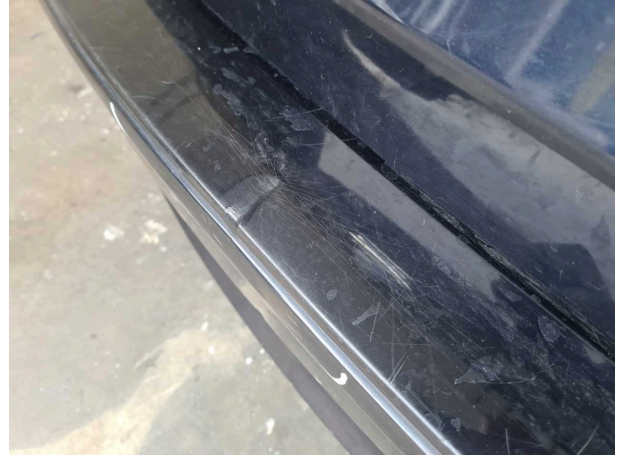
**Beschädigung #3:** Stossfänger hinten: Stossfänger hinten - verformt - -

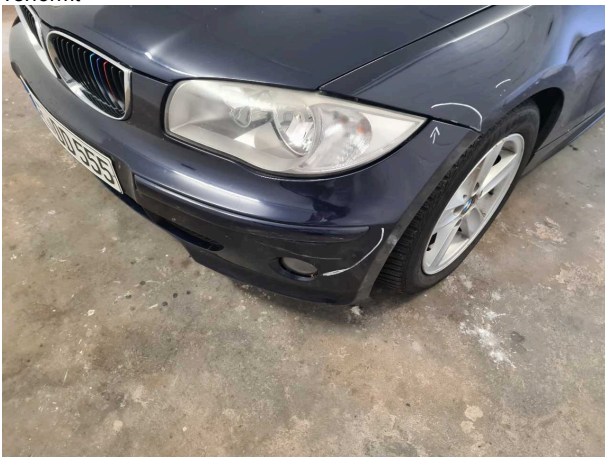
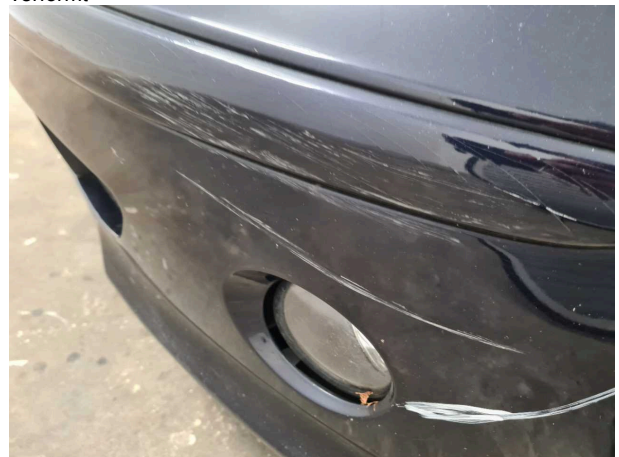
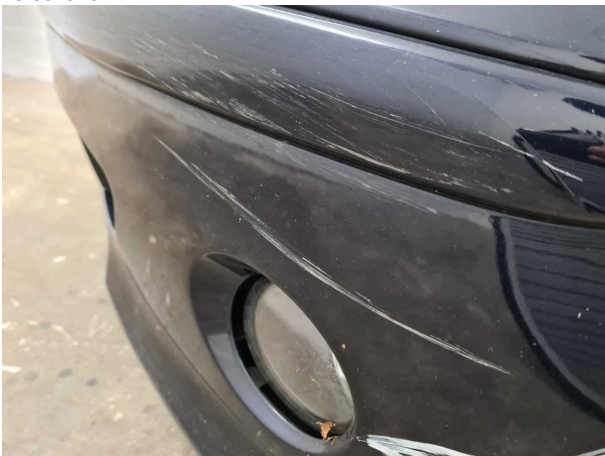
**Beschädigung #4:** Stossfänger vorn: Stossfänger vorn - verkratzt / verschürft - -

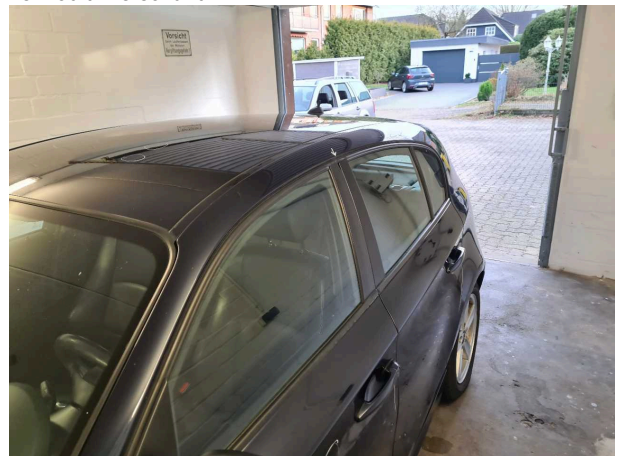
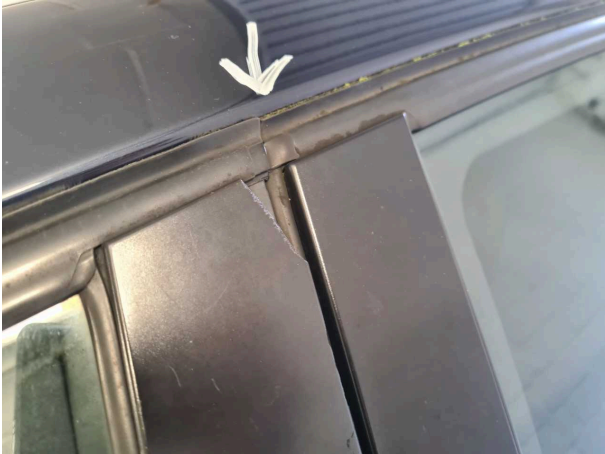
**Beschädigung #5:** Tür vorn links: Schachtleiste außen - gebrochen / gerissen - -

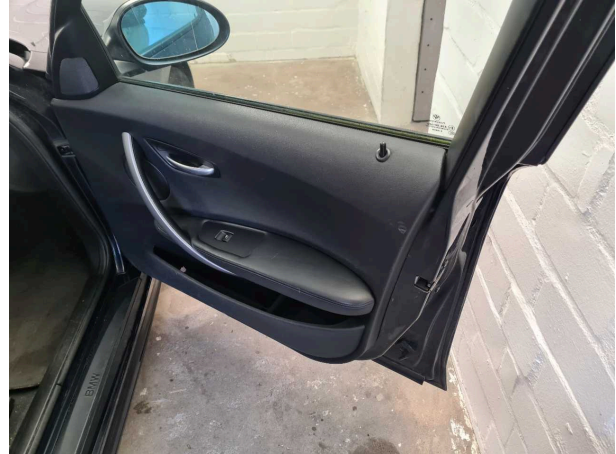
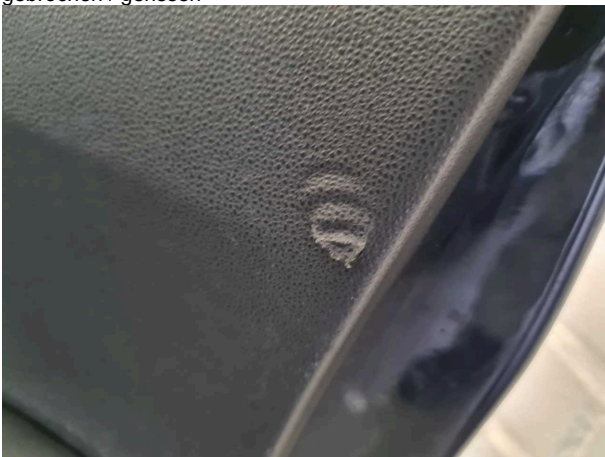
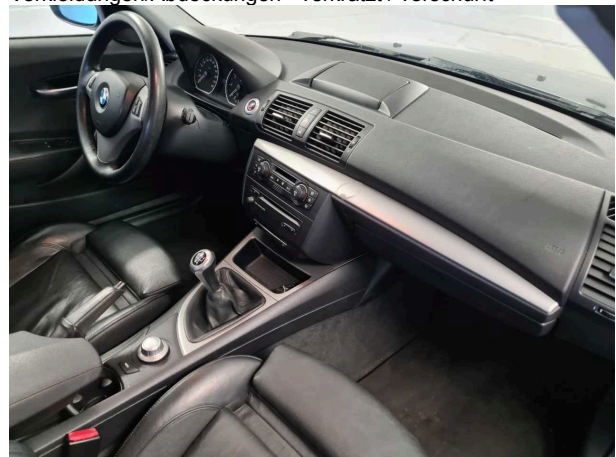
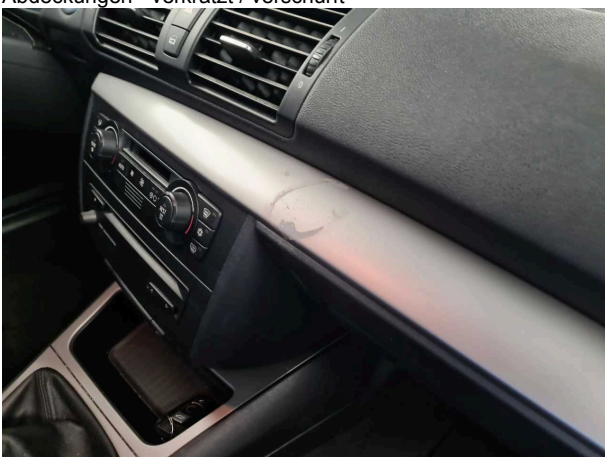
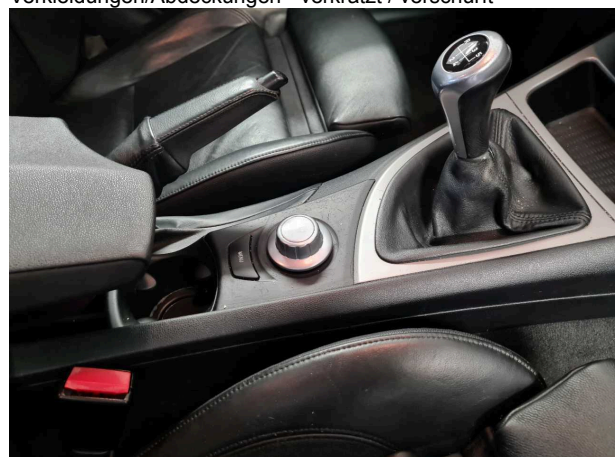
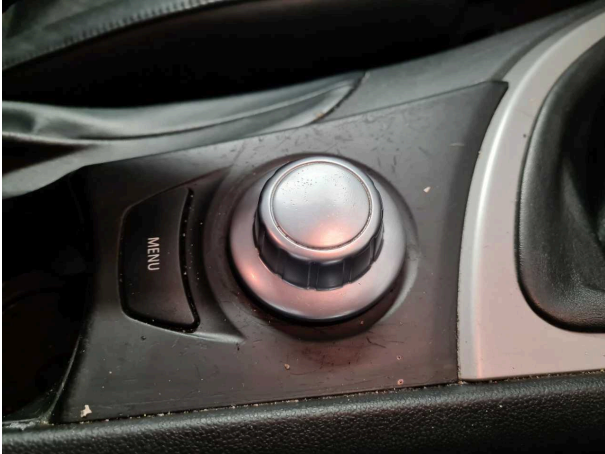
**Beschädigung #6:** Verkleidungen/Abdeckungen: Verkleidungen/Abdeckungen - verkratzt / verschürft - -

**Beschädigung #6:** Verkleidungen/Abdeckungen: Verkleidungen/  
Abdeckungen - verkratzt / verschürft - -

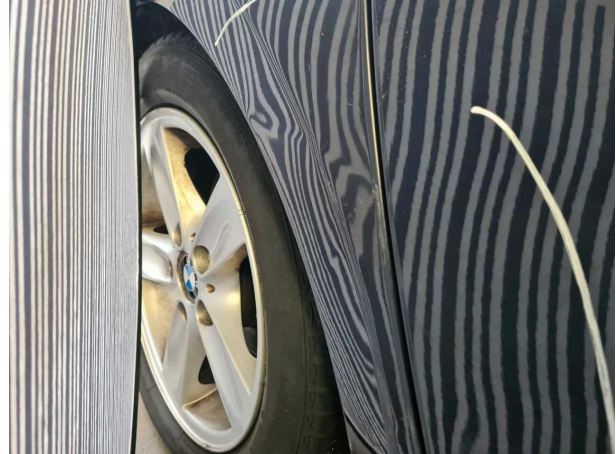
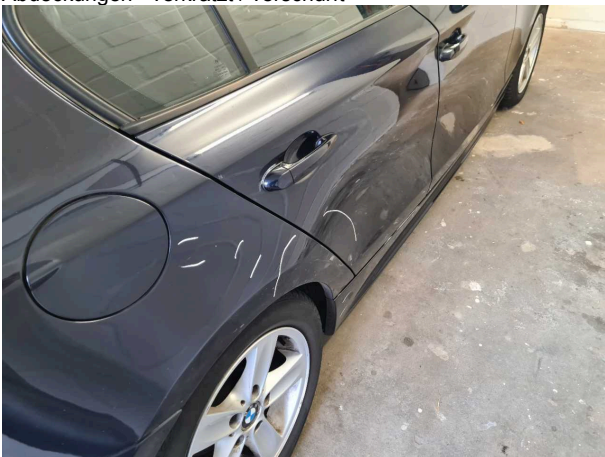
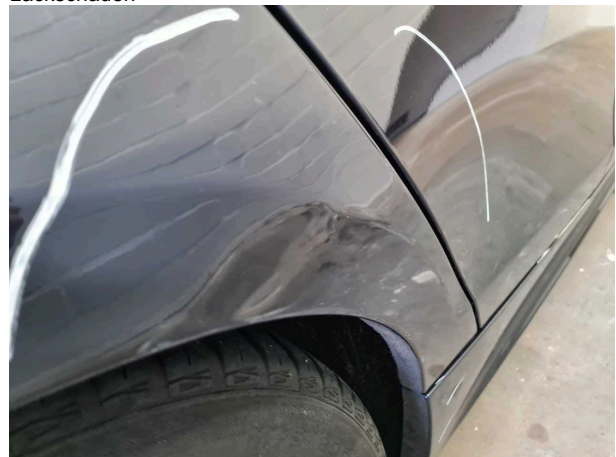
**Beschädigung #7:** Seitenwand rechts: Seitenwand - Delle /  
Lackschaden - -

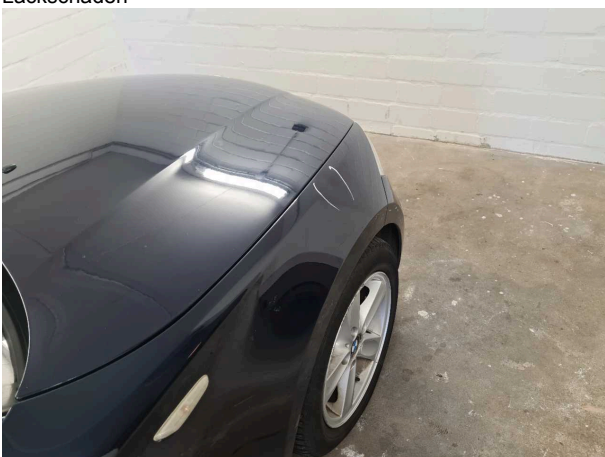
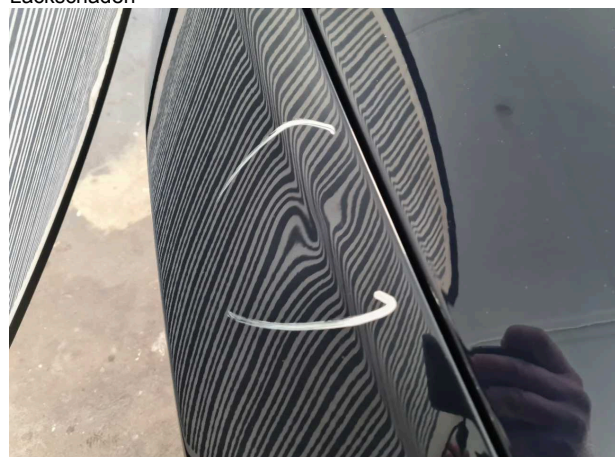
**Beschädigung #8:** Kotflügel rechts: Kotflügel rechts - Delle(n) - -

**Beschädigung #8:** Kotflügel rechts: Kotflügel rechts - Delle(n...  
-

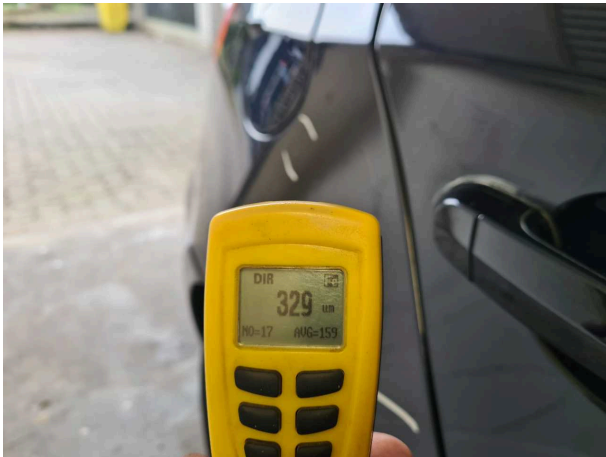
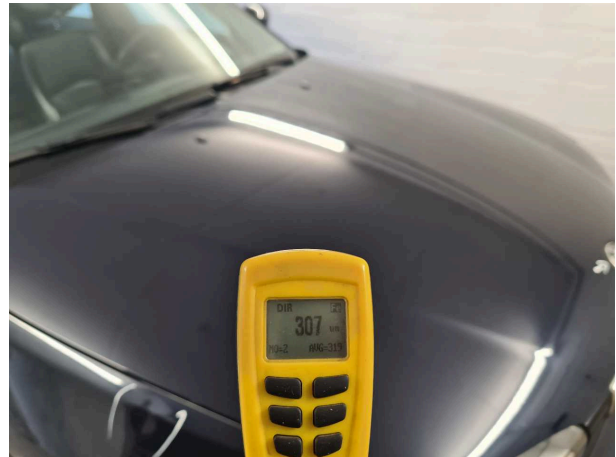
Nr.	Ort
1	Motorhaube, Seitenwand rechts, fachgerecht ausgeführt, Reparaturrechnung nicht vorhanden

Nr.	Ort	Messung
1	Motorhaube	307 µm
2	Seitenwand rechts	329 µm

**Nacklackierung 1:** Motorhaube, Seitenwand rechts
